## Golf Sempachersee, Hildisrieden

### In Kürze

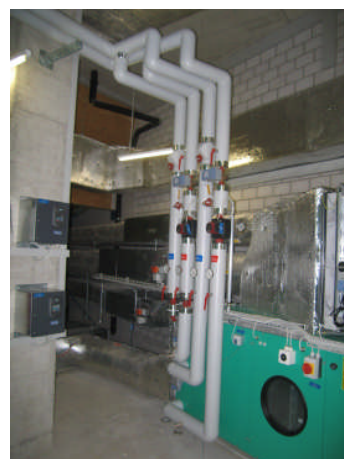
Lüftungszentrale unter dem Dach

Für die Versorgung des Gebäudes mit frischer Luft sind vier Lüftungsanlagen (Küche, Garderobe, Restaurant und Saal/Konferenz) eingebaut. Die Luft wird bedarfsgerecht den jeweiligen Räumlichkeiten zugeführt.

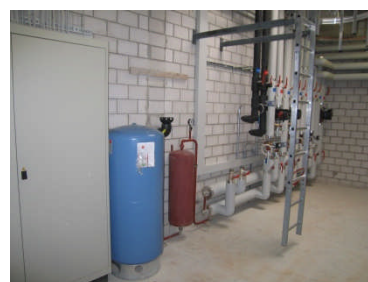
Wärme- & Kälteverteilung

Die bestehende Ölheizung im Clubhaus versorgt das Restaurant über eine Fernleitung mit Wärme. Die Beheizung der Räumlichkeiten erfolgt mit im Beton eingelegten TABS. Das benötigte Warmwasser wird mittels Abwärme der gewerblichen Kälteanlage vorgewärmt und über die Ölheizung auf das erforderliche Temperaturniveau angehoben.
